Beinaheunfall: Drehleiter-Korb von Rauchdurchzündung erfasst

Brand im Treppenhaus eines Wohngebäudes in Antwerpen

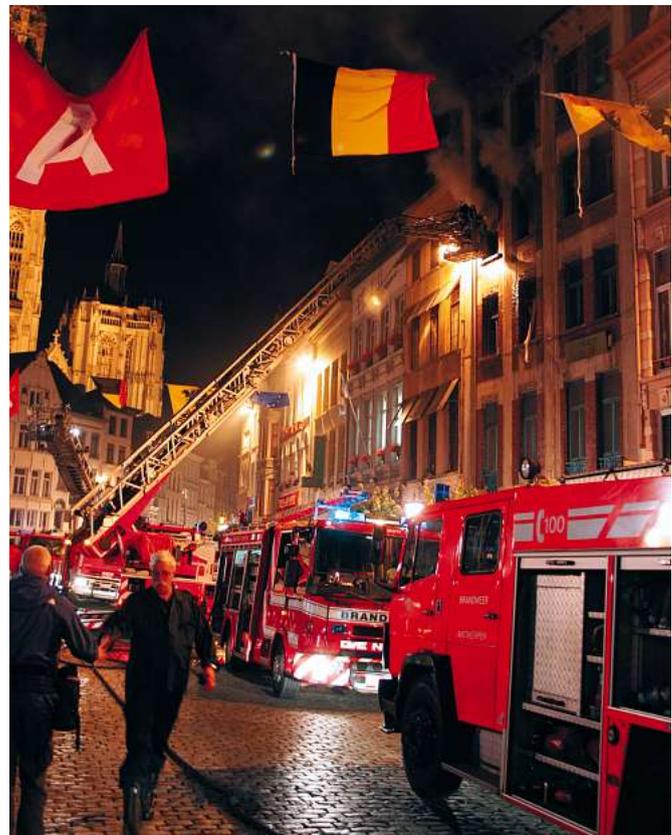
Blick auf die Brandstelle während der Nachlöscharbeiten; im Hintergrund steht die beschädigte Drehleiter, deren Leitersatz nicht mehr ordnungsgemäß abgelegt werden konnte.

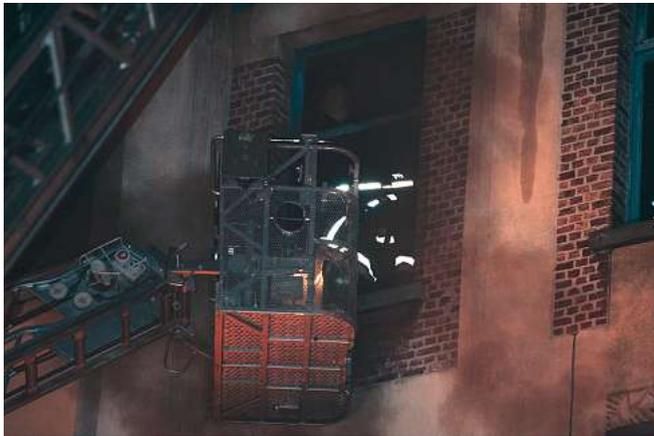
oben: Der Angriffstrupp klettert vom Rettungskorb der Drehleiter »Zuid« in die Räume des vierten Obergeschosses. **unten:** Aus dem dritten Obergeschoss tritt plötzlich intensiv Brandrauch aus.

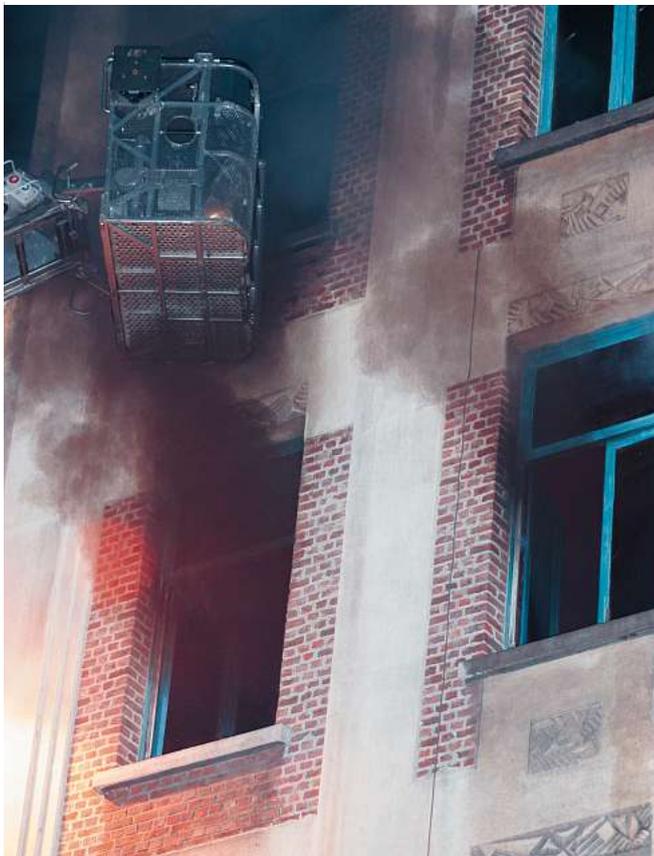
Als etwa 25 Minuten nach Beginn der Brandbekämpfung der Such- und Rettungstrupp im Rettungskorb der DLK vom 3. ins 4. OG gefahren wurde, war von außen kein Rauch mehr zu sehen. Dennoch trat kurz nach dem Betreten des 4. OG dichter Rauch aus den Fenstern des 3. OG aus, also unterhalb des Rettungskorbes. Der Drehleiter-Maschinist forderte zu diesem Zeitpunkt den Trupp zum Rückzug zur DLK auf. Da auch das 4. OG vollkommen leer war (nicht einmal Möbel befanden sich in den Wohnungen), brach der Trupp die Suche ab und begab sich zur Drehleiter zurück.

Der aus dem 3. OG austretende Rauch war sehr schnell dichter und dunkler geworden. Im hinteren Bereich des Geschosses konnte Feuerschein beobachtet werden, und innerhalb von zehn Sekunden kam es zur Durchzündung des Rauches. Genau in diesem Augenblick erreichte der Trupp, der sich aus dem 4. OG zurückzog, den Rettungskorb. Beide Feuerwehrangehörigen stiegen schnell in den Korb ein, der zu die-

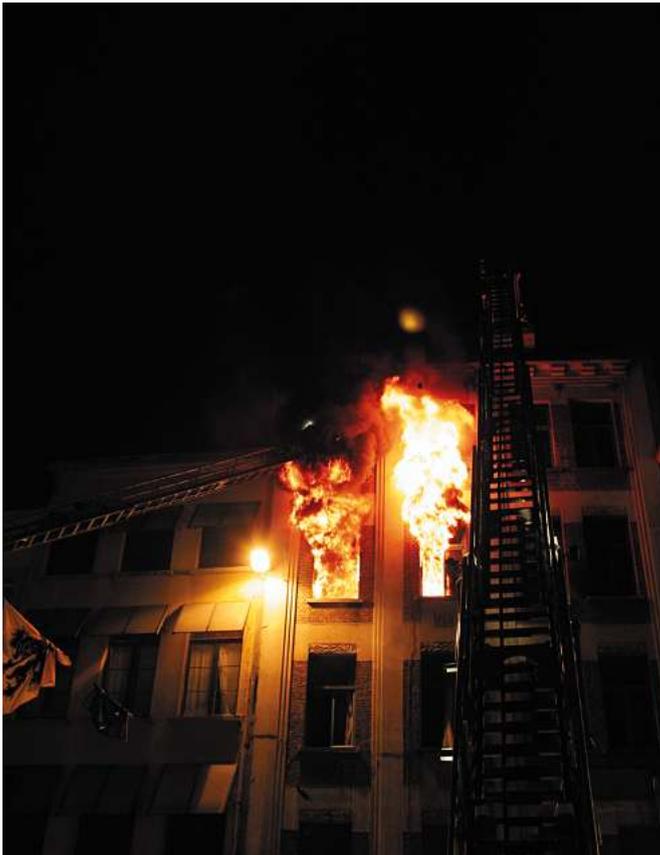
links oben: Innerhalb von zehn Sekunden zündete der Rauch im dritten Obergeschoss durch. Die Flammen schlagen auch gegen den Rettungskorb der Drehleiter. **links unten:** Der Angriffstrupp rettet sich im vierten Obergeschoss in den Drehleiterkorb.

sem Zeitpunkt vollständig von Flammen umgeben war. Der Drehleiter-Maschinist, dessen Sicht auf den Rettungskorb durch eine Straßenlaterne behindert war, wartete noch kurz. Als er sich sicher war, dass beide Truppmitglieder im Korb waren, fuhr er den Korb schnell in den ungefährdeten Bereich.

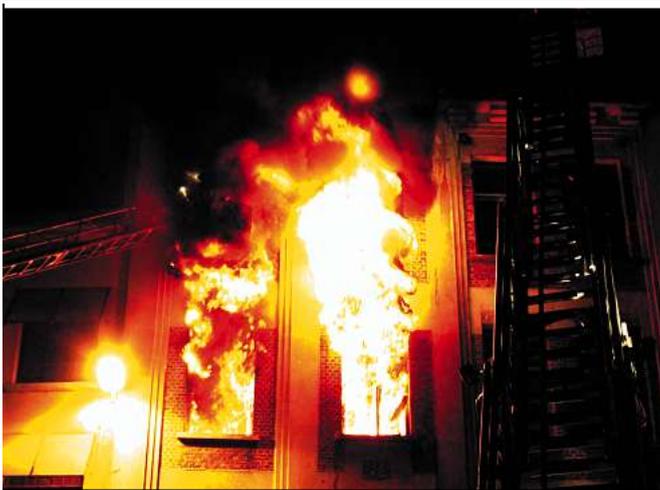
rechts oben: Durch die intensive Flammeneinwirkung platzt die Hydraulikölleitung, sodass das Öl brennend abtropft.

Die kurze Flammeneinwirkung auf den Rettungskorb reichte aus, um den aus Kunststoff hergestellten Tank für das Hydrauliköl zu zerstören. Durch den Ölverlust ließ sich die Drehleiter wenige Meter über dem Erdboden nicht mehr weiter absenken. Das brennende Öl wurde inzwischen mit einem Rohr vom Boden aus abgelöscht. Der Such- und Rettungstrupp verließ den Rettungskorb schließlich über die Leiter.

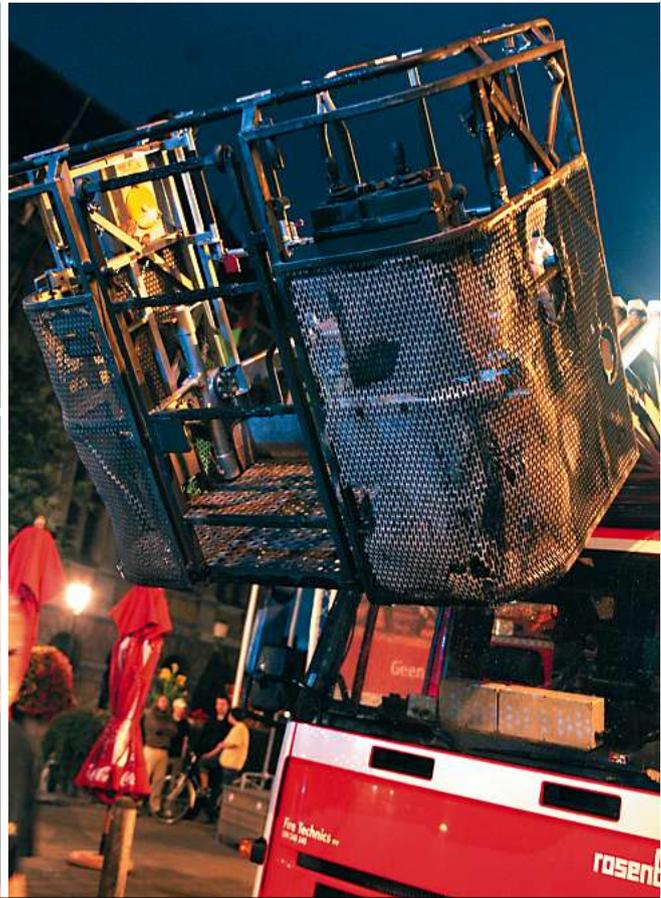
rechts unten: Die Korbverkleidung bot den Einsatzkräften in Verbindung mit der persönlichen Schutzausrüstung einen guten Schutz gegen die Flammen.

Schnell stellte sich heraus, dass Dank der vollständig getragenen persönlichen Schutzausrüstung, der abschirmenden Wirkung des umfassend verkleideten Rettungskorbes gegen die Flammen und der richtigen Reaktion des Drehleiter-Maschinisten keiner der beiden Feuerwehrangehörigen verletzt worden war. Nach einer kurzen Untersuchung durch den Rettungsdienst konnten beide Feuerwehrleute den Einsatz fortsetzen.
