Freiwillige Feuerwehr Korntal-Münchingen

Beinaheunfall beim Einsatz der Drehleiter

OBM Hans Jörg Stellmacher

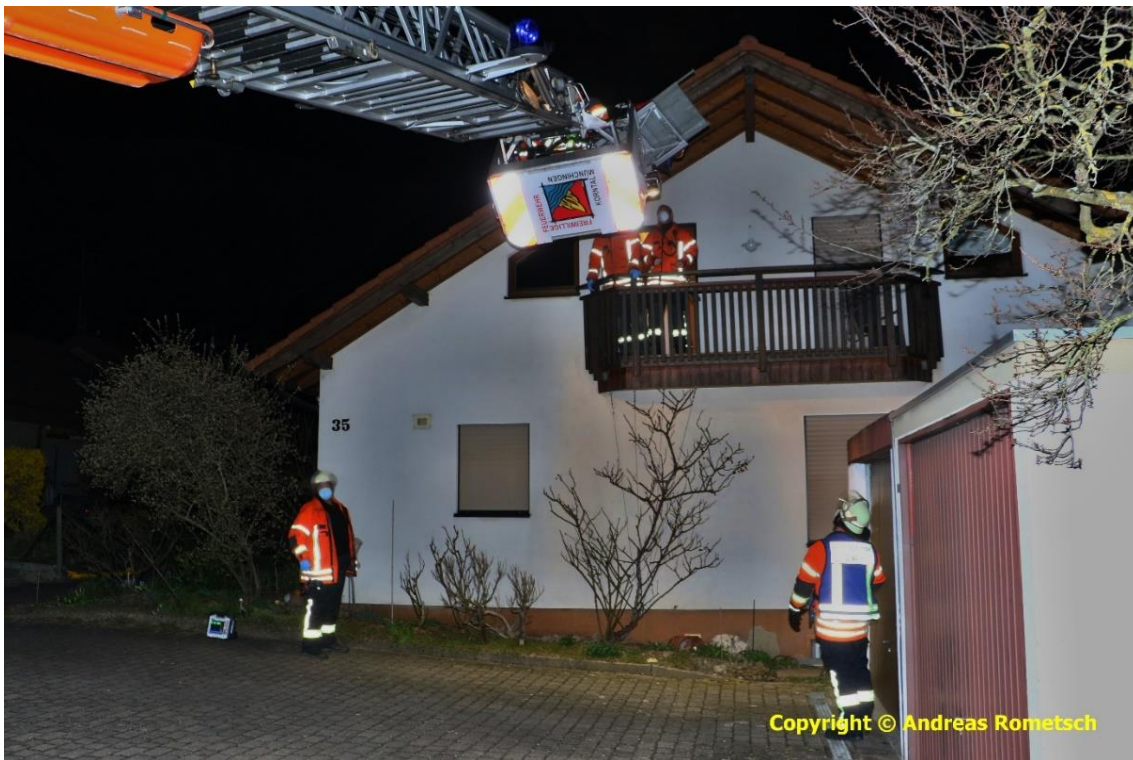
Beim anschließenden Anheben und Zurückfahren der DLK kam es zu einem wahrgenommenen lauten Knacken, worauf sich der Korb um ca. 45 Grad nach vorne neigte.

4 – Abgekippter Korb

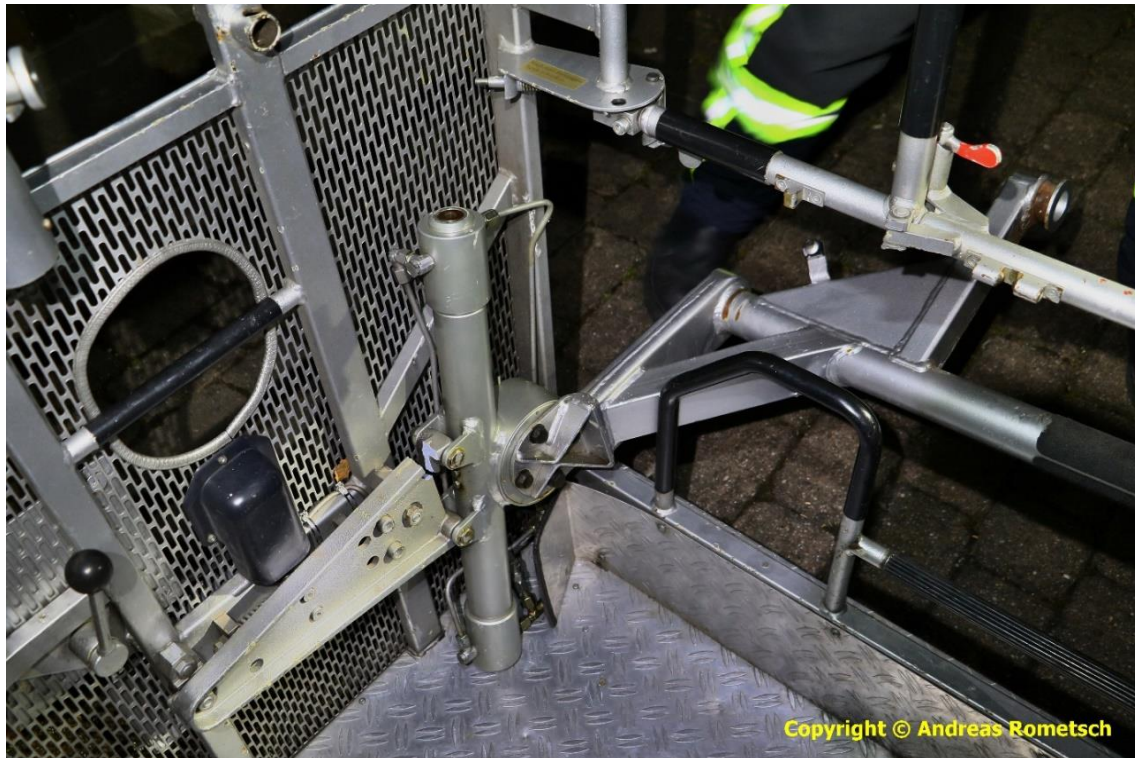
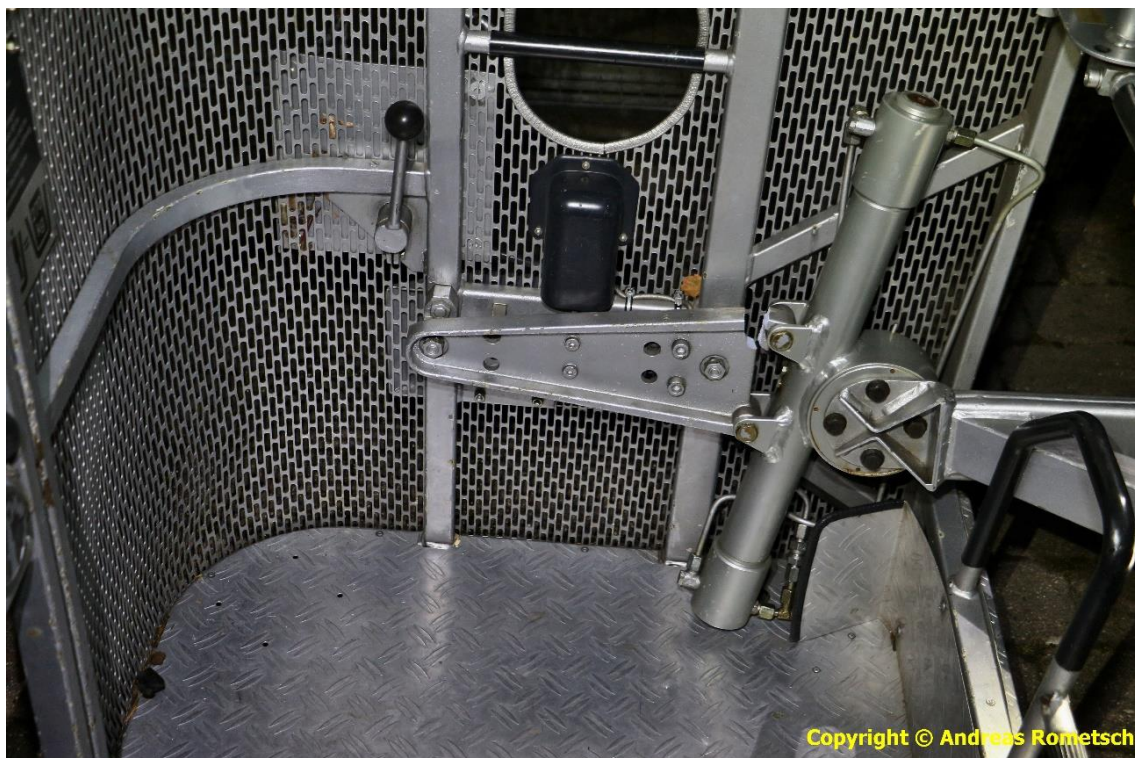
6 – Bruchstelle der Dreiecksplatte

Zusammengefasst konnten kein Materialfehler und keine Vorschädigung festgestellt werden. Zitat aus dem Untersuchungsbericht: *„Der eingetretene Gewaltbruch der Korbaufnahmebrücke kann den Untersuchungen zufolge auf ein spontanes Ereignis zurückgeführt werden, bei dem es zu einer einmaligen Überlast kam, die schließlich zum Bruch geführt hat.“*

Letztendlich muss nach Betrachtung und Auswertung aller Untersuchungen, Tests und der Tatsache, dass dies offensichtlich der erste und glücklicherweise bisher der einzige Zwischenfall dieser Art ist, festgestellt werden, dass es ein spontaner Bruch der Korbaufnahmebrücke war.

Die Nutzer dieser Fahrzeuge wurden in den vergangenen Wochen auf Basis der uns vorliegenden Adressdaten angeschrieben und über den Sachverhalt informiert. Gleichzeitig wurde ein Angebot über den Austausch der Korbaufnahmebrücken beigefügt.

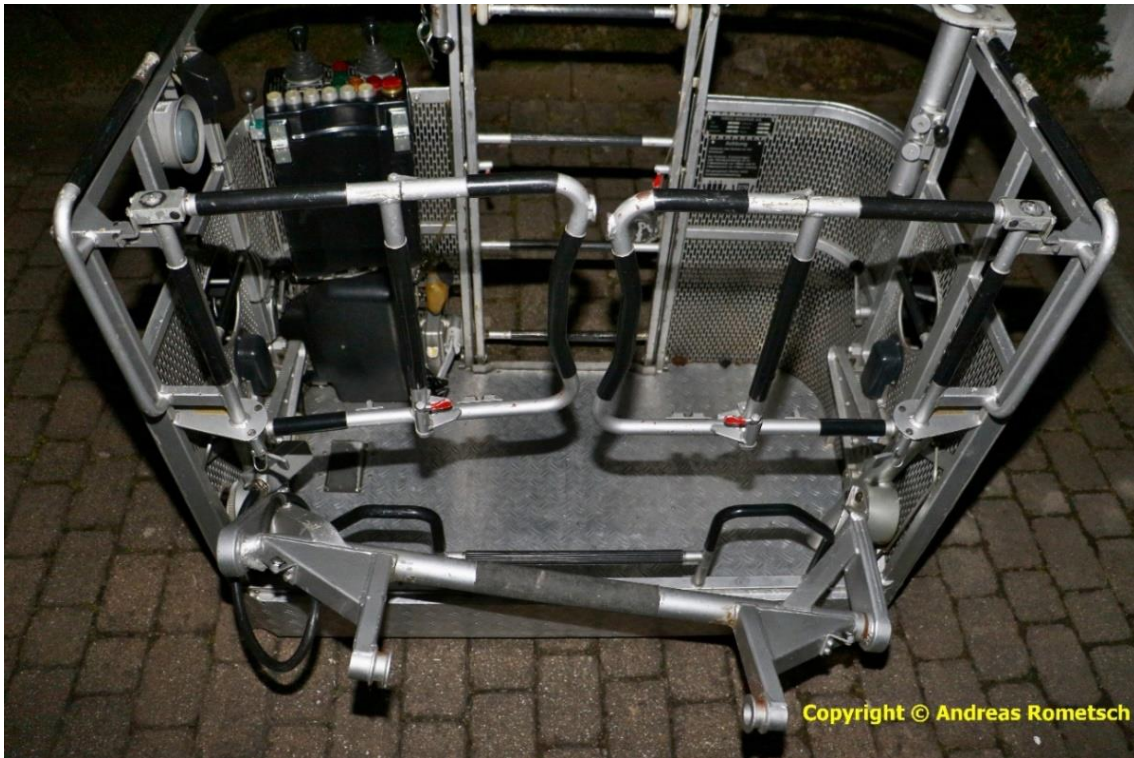
Es wurde sich darauf verständigt, die Materialprüfanstalt Stuttgart mit einem Materialprüfungsgutachten zu beauftragen, um die gebrochene Korbaufnahmebrücke metallurgisch zu untersuchen und ggf. etwas zur Ursache herausfinden.

7 – Beschädigte Korbaufnahme

Durch die Fa. Magirus wurde der Korb wieder in den Ursprungszustand versetzt (repariert) und zusammen mit dem Fahrzeug wurde versucht, das Ereignis zu reproduzieren. Hierbei konnten keinerlei Fehlfunktionen der Ausgleichszylinder festgestellt werden. Auch die Computer zeigten keinerlei Fehler.
