# Schaden Steigleitung DLK 10

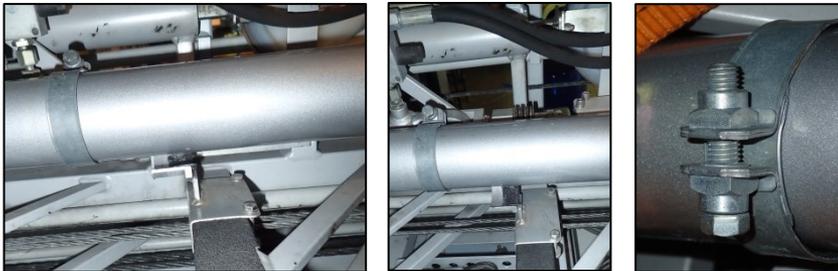
Die Steigleitung der **DLK 10** ist an vier Stellen mit einer zusammenziehbaren Schelle an einem Auflagebock befestigt.  
An den Auflagepunkten 1, 2 und 4 war die Befestigungsschelle vom Auflagebock nach vorne abgerutscht

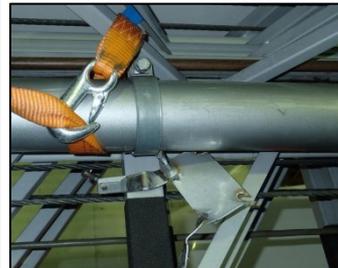
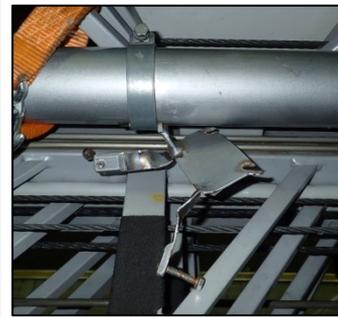
Auflagepunkt 3 abgerissen

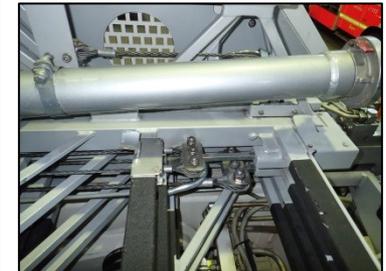
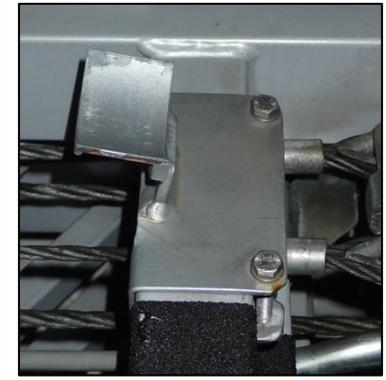
Auflagepunkt 4 verbogen
