Ursache Abgasstau?

Ein tragbarer Stromerzeuger brannte auf der Drehleiter-Lagerung

Am 17. Januar 2006 kam es während eines Einsatzes der Feuerwehr Biebesheim zu einem Brand des in Betrieb befindlichen tragbaren Stromerzeugers an der Drehleiter. Ein Feuerwehrangehöriger wurde dabei verletzt. Der Beitrag beschreibt den Unfall und geht auf die Ursache ein. Außerdem werden Präventionslösungen aufgezeigt.

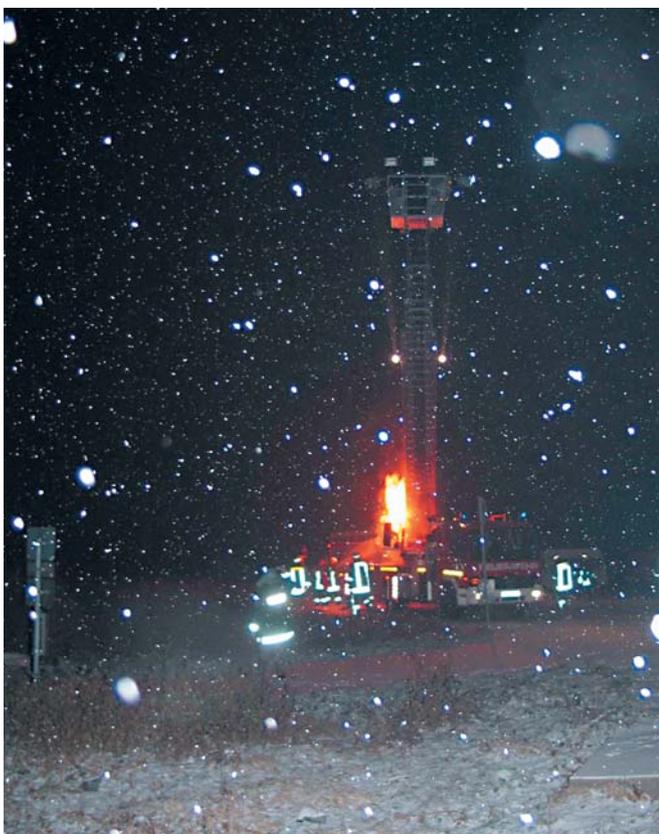
Nach dem Öffnen des Tankdeckels schoss eine Stichflamme aus dem Tank des Stromerzeugers.

gers. Danach konnte er ein kurzes Zischen wahrnehmen. Unmittelbar darauf spritzte eine etwa 40 bis 50 Zentimeter hohe Benzinfantäne aus dem Einfüllstutzen. Der Drehleiter-Maschinist versuchte daraufhin sofort den Tankdeckel wieder zu verschließen, was aber nicht gelang. Zeitgleich entzündete sich die Benzinfantäne, vermutlich am heißen Motor oder am Auspuff des Stromerzeugers.

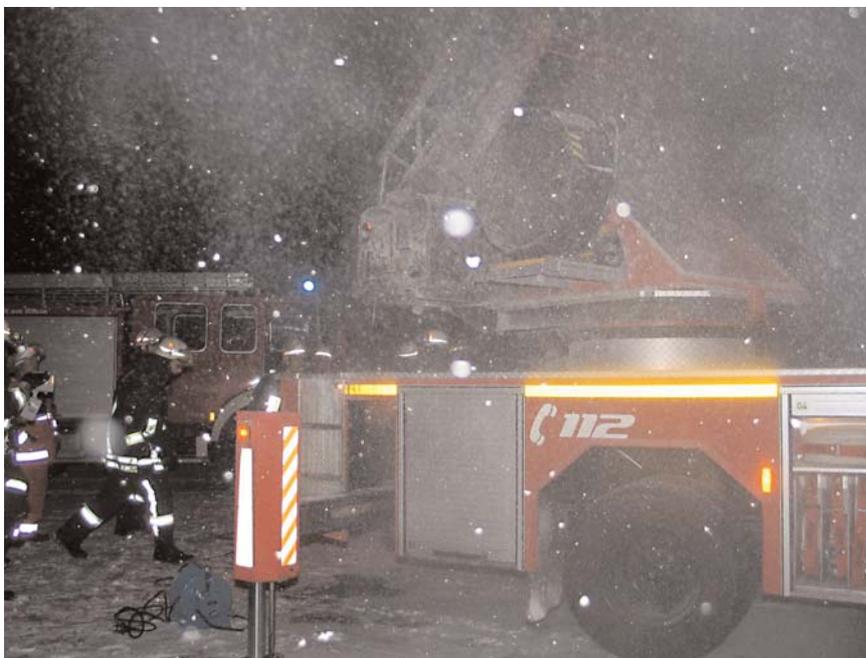
oben: Die Situation nach dem Ablöschen des Stromerzeugers mittels Feuerlöschern.

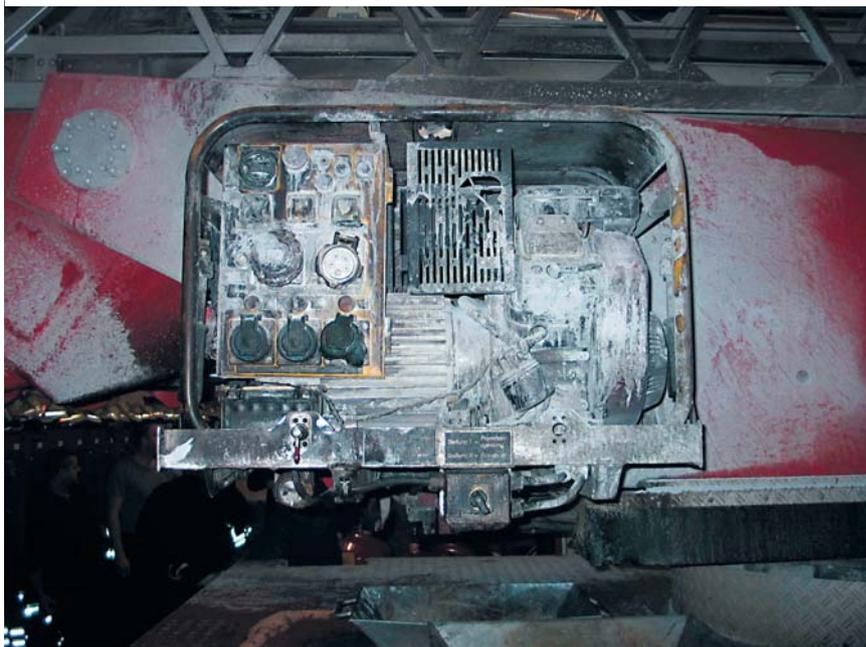
Die Drehleiter wurde noch am gleichen Tag ins Herstellerwerk nach Karlsruhe gefahren, um den Schaden durch einen Gutachter feststellen und die Instandsetzung vornehmen zu lassen. Danach beliefen sich die Reparaturkosten auf zirka 30 000 Euro. So mussten – abgesehen von einem neuen Stromerzeuger – die Hydraulikleitungen ausgetauscht, die Hydraulikzylinder neu abgedichtet und die Elektrik erneuert werden. Außerdem war eine neue Teillackierung erforderlich. Die Drehleiter ist mittlerweile wieder einsatzbereit.

unten: Der Stromerzeuger unmittelbar nach dem Ablöschen der Flammen

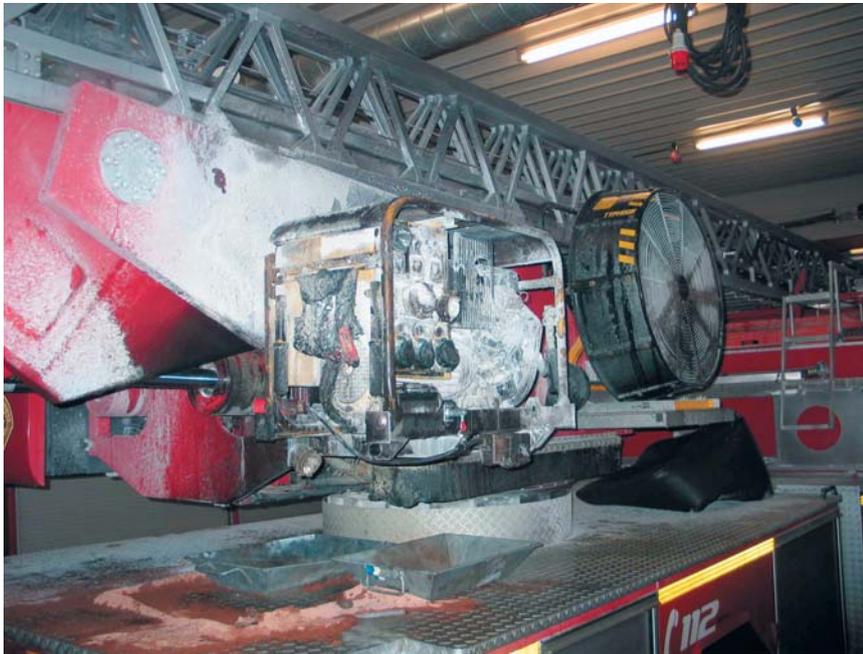
oben: Gesamtansicht der Stromerzeuger-Lagerung
unten: Blick in den Drehstuhl der Drehleiter nach dem Feuer

tief gezogenen Geräteraum eines Löschfahrzeugs betrieben. Im Fall der Biebesheimer Drehleiter wurden die Abgase an den in unmittelbarer Nähe liegenden Leiterstuhl geleitet, wodurch ein Wärmestau entstanden sein könnte. Inwieweit eine fehlerhafte Be- und Entlüftung des Tankverschlusses zu einem Druckanstieg im Kraftstoffbehälter beitragen kann, ist noch nicht abschließend geklärt. Die erste Vermutung, dass ein vereistes Be- und Entlüftungsventil im Tankverschluss für den Druckanstieg verantwortlich gewesen sein könnte, gilt mittlerweile als unwahrscheinlich.

Die Freiwillige Feuerwehr Biebesheim hat bei der Neubeschaffung des Stromerzeugers auf eine Abgasabführung vom Leiterstuhl weg geachtet. Zusätzlich wurden alle tragbaren Stromerzeuger der Feuerwehr mit einem in der Kraftstoffleitung zwischen Tank und Vergaser eingebauten Dreiwegehahn ausgerüstet, an dem mittels eines Schlauches ein Kraftstoffkanister angeschlossen werden kann. Auf diese Weise kann ein Stromerzeuger ohne Öffnen des Tankdeckels einfach betankt werden. Dies ist bei den neueren Stromerzeugern häufig schon serienmäßig; ältere Geräte können meist einfach nachgerüstet werden. ■■■
