# Schaden Steigleitung DLK 10

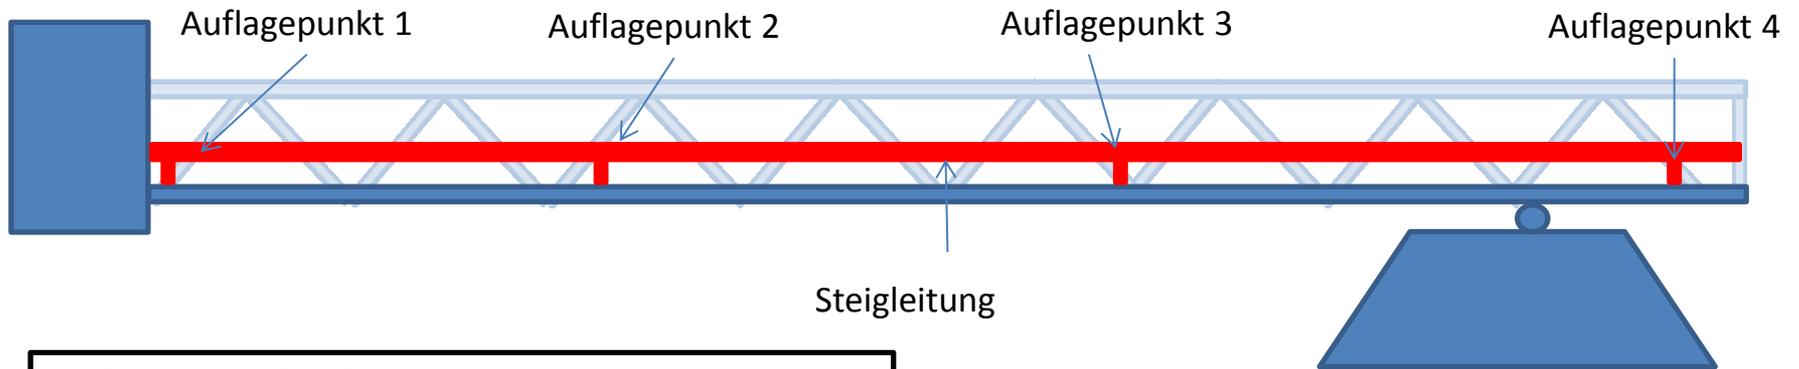
Die Steigleitung der **DLK 10** ist an vier Stellen mit einer zusammenziehbaren Schelle an einem Auflagebock befestigt.  
An den Auflagepunkten 1, 2 und 4 war die Befestigungsschelle vom Auflagebock nach vorne abgerutscht
